Projet Vulgarisation Agriculture
en Pays Dogon
(P.V.A.P.D.)

Ursachen des Versalzungsproblems
im Perimeter Tégourou

Empfehlungen für deren Beseitigung

Bonn, Januar 1990

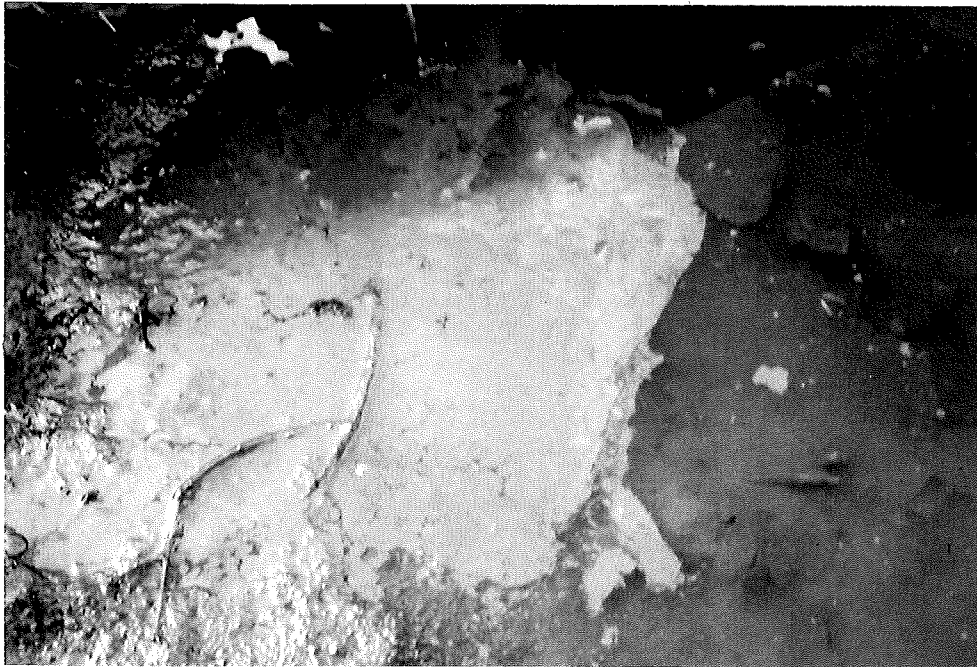
Als Vorflut des Perimeters Tégourou rechts dient ein in den Stausee Kokodjogou mündender Marigot. Lage des Marigots und der genannten Piste sind aus Abb. 5. zu ersehen. Der Vorfluter kann seine entwässernde Aufgabe nicht erfüllen, da er durch eine, im Zuge der Bauarbeiten des Stauwehres Kokodjogou errichteten Piste blockiert ist. Als Folge die-

Abb. 8. Perimeter Tégourou rechts, anaerobe Verhältnisse im Wasser der stehenden Vorflut.

ser Absperrung staut sich der Marigot auf, wodurch er auch die hydrologischen Verhältnisse im unteren Teil des Perimeters Tégourou rechts beeinflusst. Die Absperrung des Marigots hat weiterhin seine Verlandung zur Folge; durch die Ablagerung von vorwiegend sandigen Sedimenten betragen die Niveauunterschiede zwischen der Sohle des Marigots und der Geländeoberkante der westlichen Parzellen des Perimeters nur wenige Zentimeter. Bei diesen Parzellen überragen nur die Batatehügel und Erddämme die Grundwasseroberfläche (Abb. 9.).

- Entfernen der vom Stauwehr Tégourou zum Stauwehr Kokodjogou führenden Piste im Bereich des Vorfluters. Dieser wird durch die Piste aufgestaut. Die ehemals notwendige Piste hat ihren Sinn angesichts einer erweiterten Infrastruktur verloren; der gesamte Kraftverkehr läuft über eine neue Piste.
- Vorerst ist auf das Ausheben eines Vorfluterkanals zu verzichten. Es besteht die berechnete Annahme, daß dieser im Verlauf der nächsten Regenzeit freigespült wird.
- Das Anlegen von Entwässerungsgräben ist aufgrund ausreichend hoher Durchlässigkeiten und Infiltrationsraten zu unterlassen.

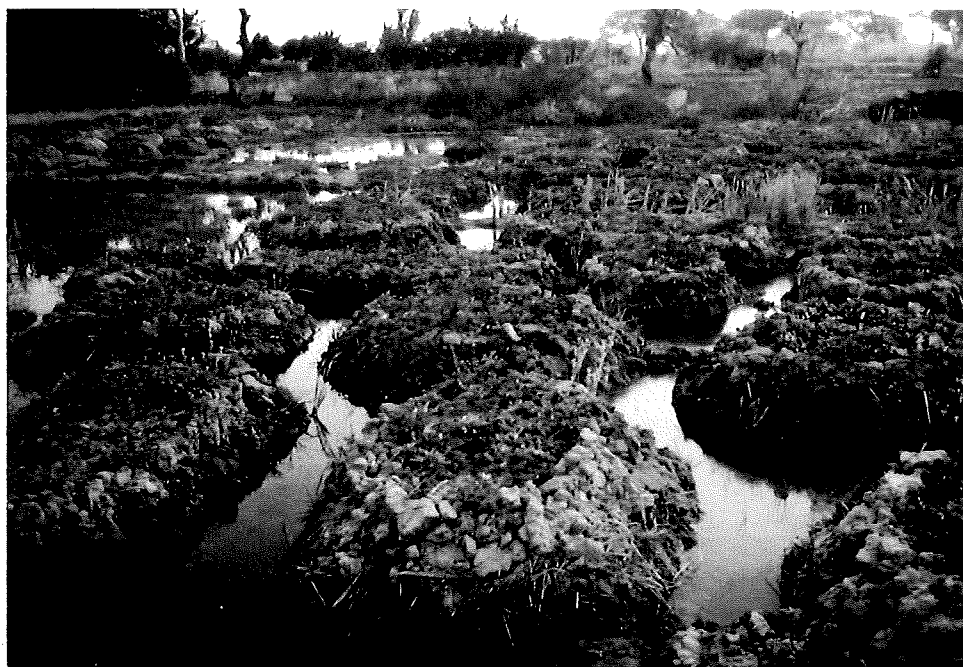
Abb. 9. Perimeter Tégourou rechts, an den Vorfluter grenzende, überflutete Parzellen.

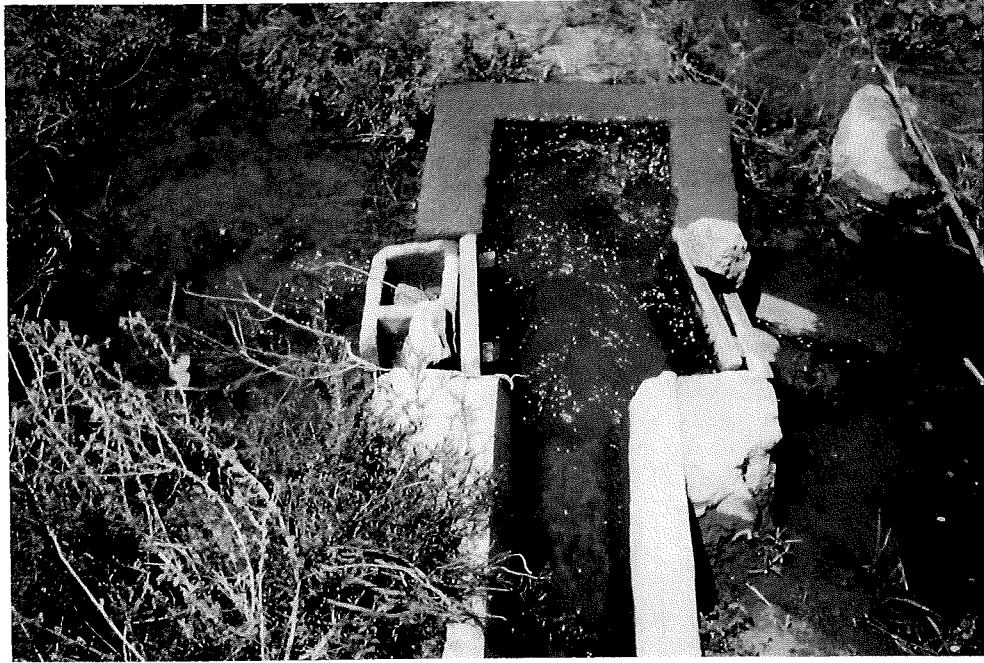
Abb. 12. Einlaufschacht der Rohrbevässerungsanlage.

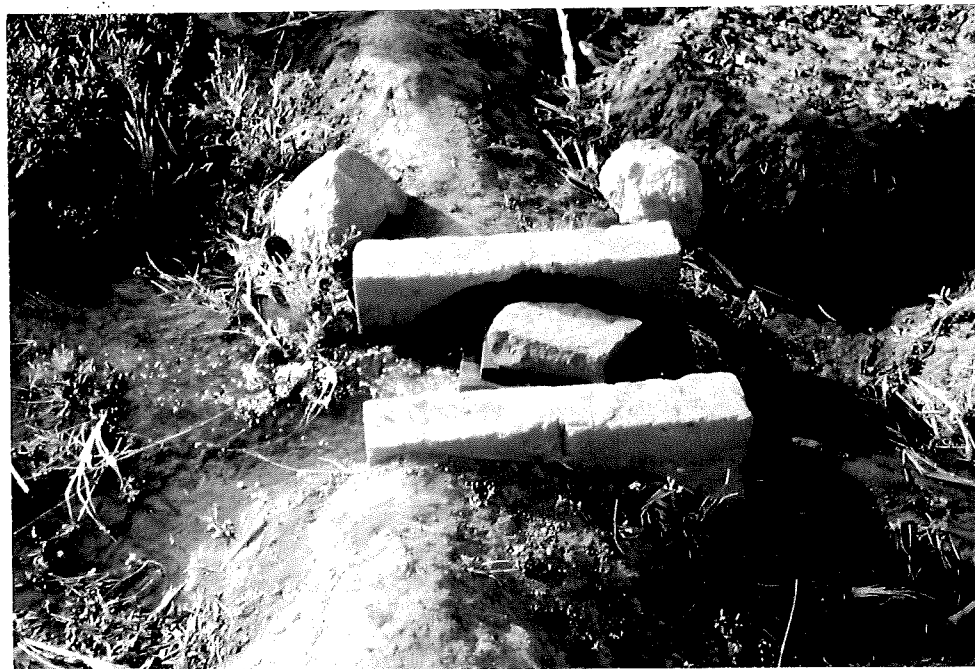
Abb. 14. Perimeter Tégourou rechts, geschlossener Auslaßschacht der Rohrbewässerungsanlage.

- Instandsetzung, ggf. Austausch der defekten Schieber;
- Ersatz der hölzernen Verschlusßbretter bei der Rohrbewässerungsanlage (Auslaßschächte) durch Gummistopfen;
- Sicherstellung der zukünftigen Instandsetzung und regelmäßigen Wartung der Kanäle und Verschlusselemente. Hierfür bietet sich die Zeit zwischen Bewässerungsperiode und Beginn der Regenzeit an.

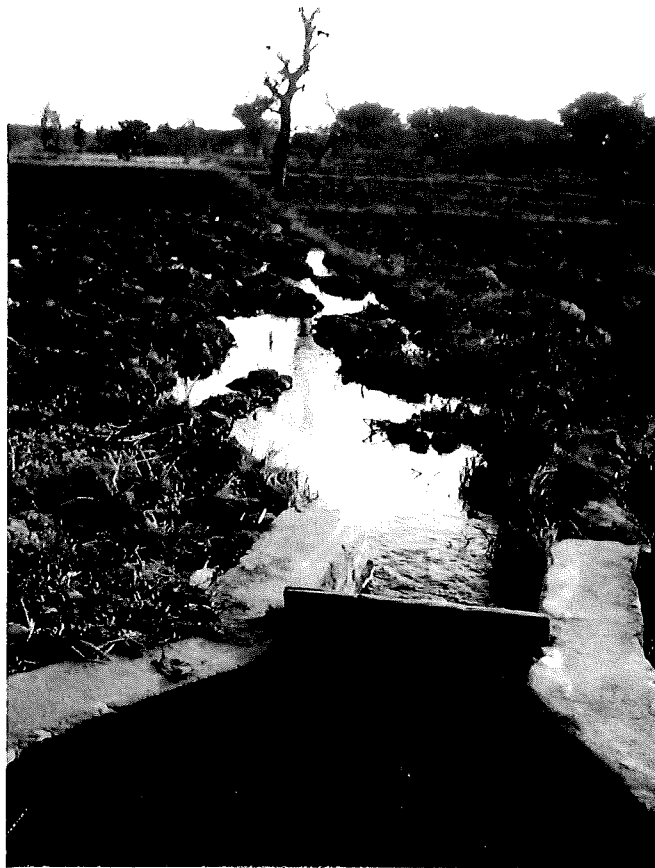
Abb. 16. Perimeter Tégourou links, 1. Verteilerbauwerk.

Dennoch ist auch hier die Funktionstüchtigkeit des Perimeters durch Undichtigkeiten der Verschußeinrichtungen eingeschränkt. Der Hauptschieber ist, ähnlich wie in Tégourou rechts, defekt. Auch hier strömt ständig Wasser in das System. Die Schieber der Zuleitungskanäle sowie die Feldauslässe schließen ebenfalls nicht dicht. Die Verluste an den einzelnen Schiebern sind weniger gravierend als in Tégourou rechts, jedoch sind in diesem Zusammenhang die aufgrund der Größe des Perimeters Tégourou links längeren Wasserwege zu berücksichtigen.

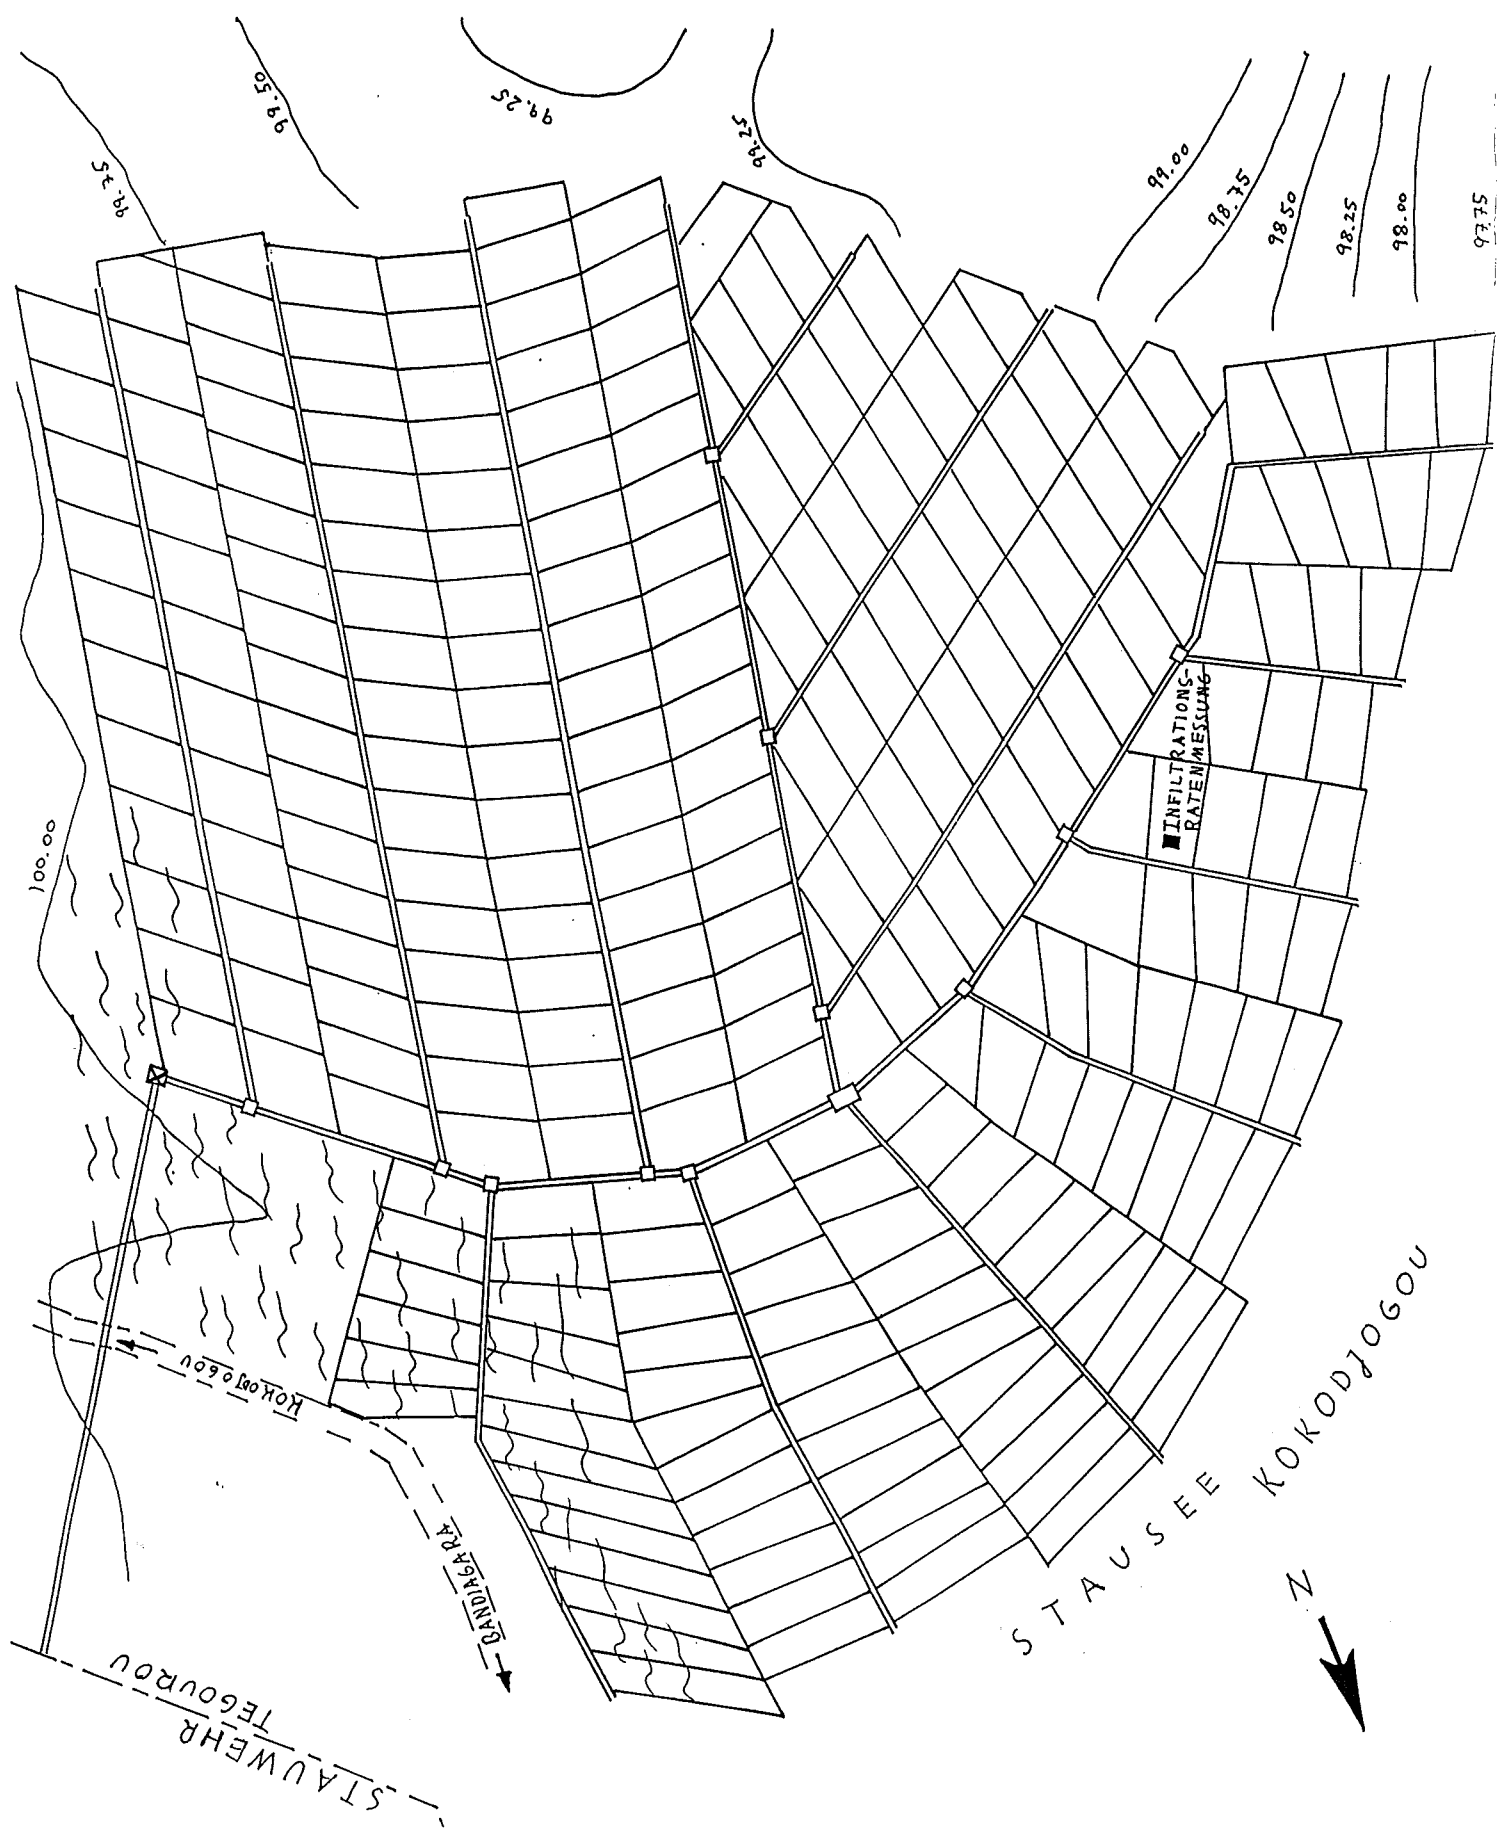
Besondere Beachtung findet die in Abb. 17. näher bezeichnete Öffnung im ersten Verteilerbauwerk des Systems. Hier blieb eine Öffnung bestehen, die im Falle eines Ausbaus des Perimeters den Zuleiter aufnehmen soll. Diese Öffnung wurde völlig unzureichend mit Holzbrettern verschlossen (Abb. 16.). Aufgrund des austretenden Wassers sind weite, in Abb. 17. ausgewiesene Teile des Perimeters ständig überschwemmt.

Abb. 17. Perimeter Tégourou links, Übersichtsplan. Undichtigkeiten im ersten Verteilerbauwerk (mit Kreuz gekennzeichnet) verursachen das durch Wellenlinien gekennzeichnete Stauwasser.
